Centri e nuclei storici: Butto Inferiore, Costa, Rossino, Somasca

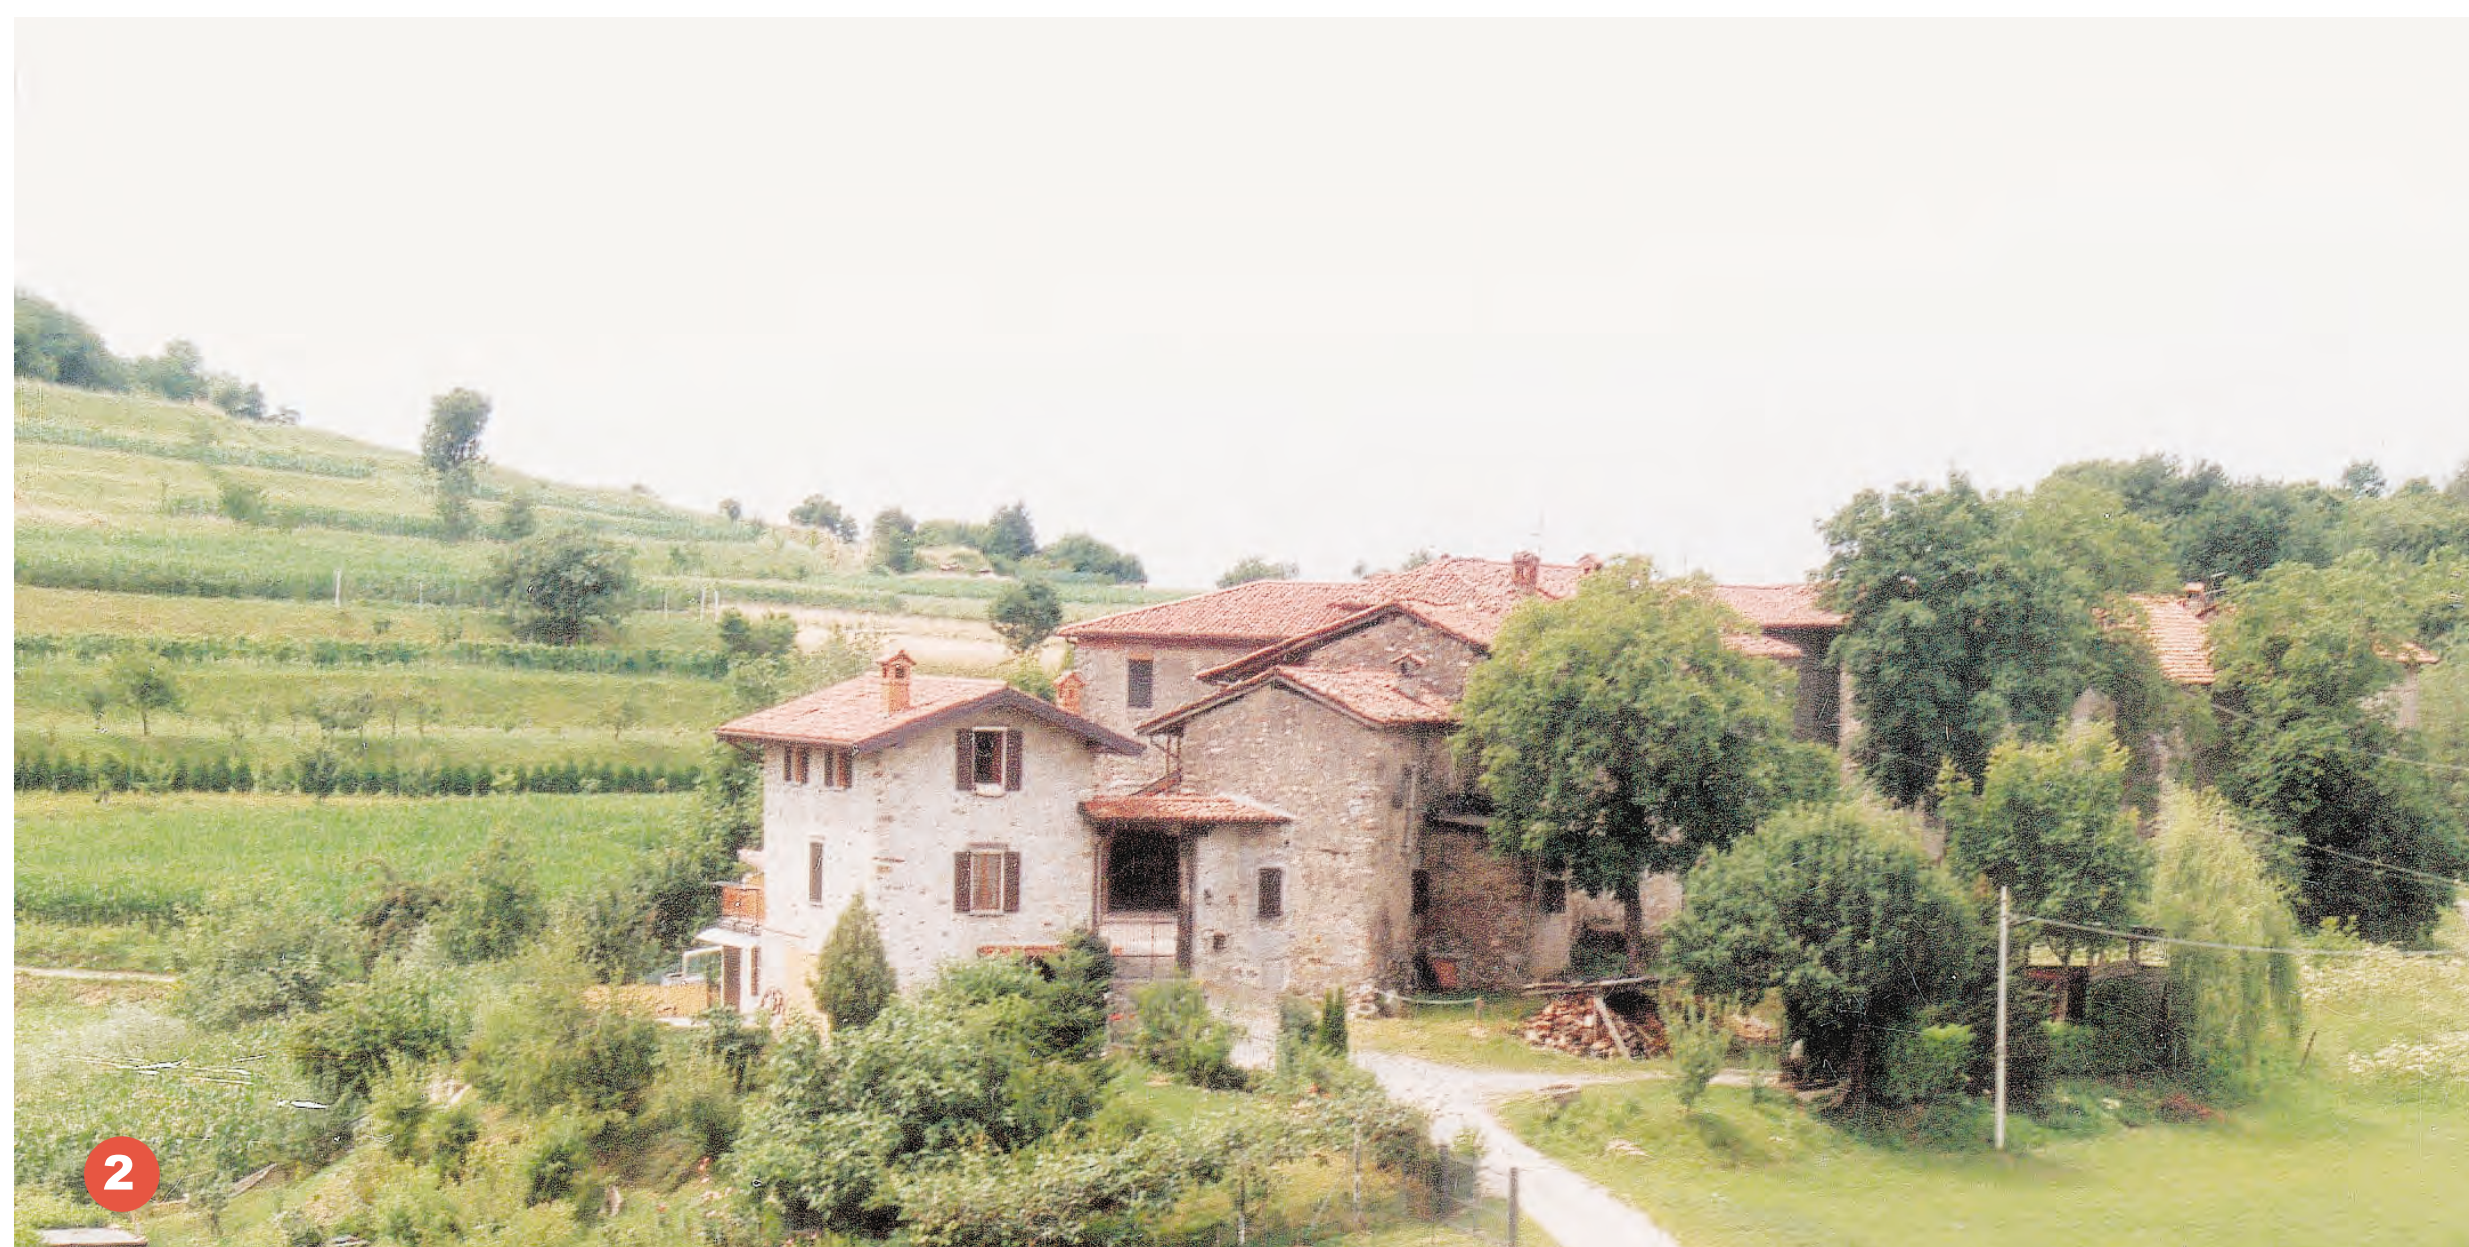
4 Complesso rurale a Costa (Monte Marenzo): la caratteristica *lòbia*

Benché parzialmente trasformato da interventi di adeguamento recentemente realizzati, il nucleo presenta alcuni elementi della tradizione costruttiva storica dei nuclei rurali della locale fascia collinare: lunghi ballatoi lignei (*lòbbie*), portici retti da pilastri, stalle con pavimentazione in ciottoli di fiume, ampie aperture schermate da graticci lignei o in canne palustri che un tempo racchiudevano il fienile.
